**Tárgy: Mogyoródi patak, Fő tér melletti burkolt mederfal vonatkozásában kiviteli terv elkészítése**

## **MŰSZAKI SZAKÉRTŐI NYILATKOZAT**

**Mogyoród, 109/7 – 1456. hrsz. (Mogyoródi- patak) meder-rézsű  
károsodásaira**

**Dr. Károlyi Csaba**

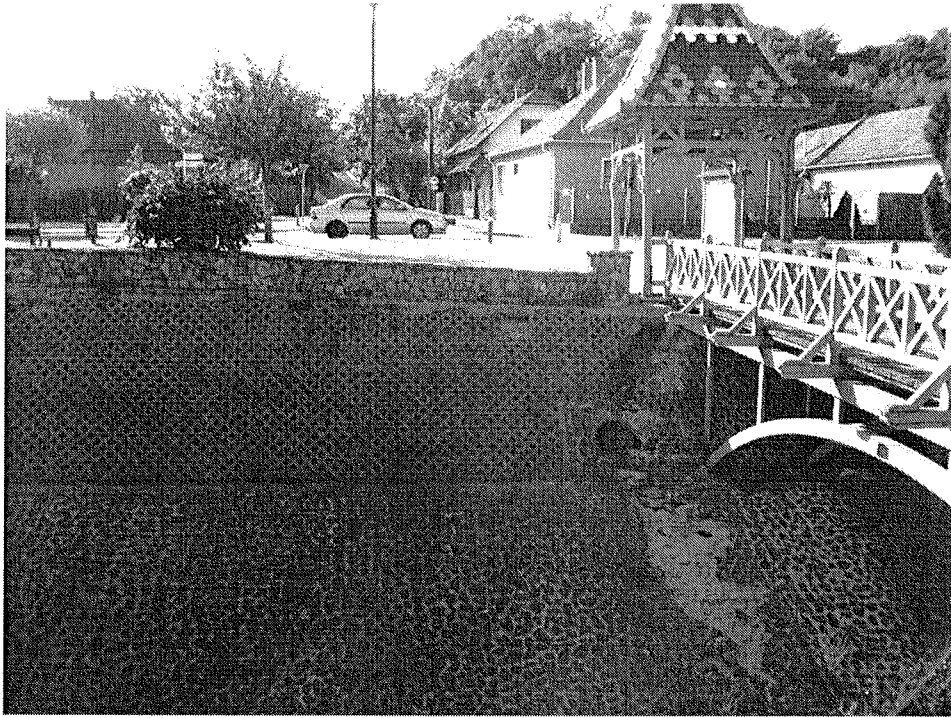
1.kép: A Mogyoródi patak Főtéri gyaloghídjának balparti hídfője mentén kb. 50 m hosszban a villám- árhullámból származó átbukó víz burkolati leszakadásokat, kimosódásokat, deformációkat okozott.

Emiatt a nagyvízi medret a balparton 50 m hosszban és a jobbparton a gyaloghíd környezetében 5 m-es sávban (a jobbparton is van átbukás a hídfő vonalában) vasaltbeton aljzatra épített terméskő burkolattal kell ellátni, mely a mechanikai és meteorológiai hatásoknak egyaránt ellenáll. A 3. rajzon egy ilyen megoldás vázlatát adtam meg, a költségbecslést is erre dolgoztam ki. Az íves acél híd- főtartókat a vb. szerkezetbe be kell fogatni.

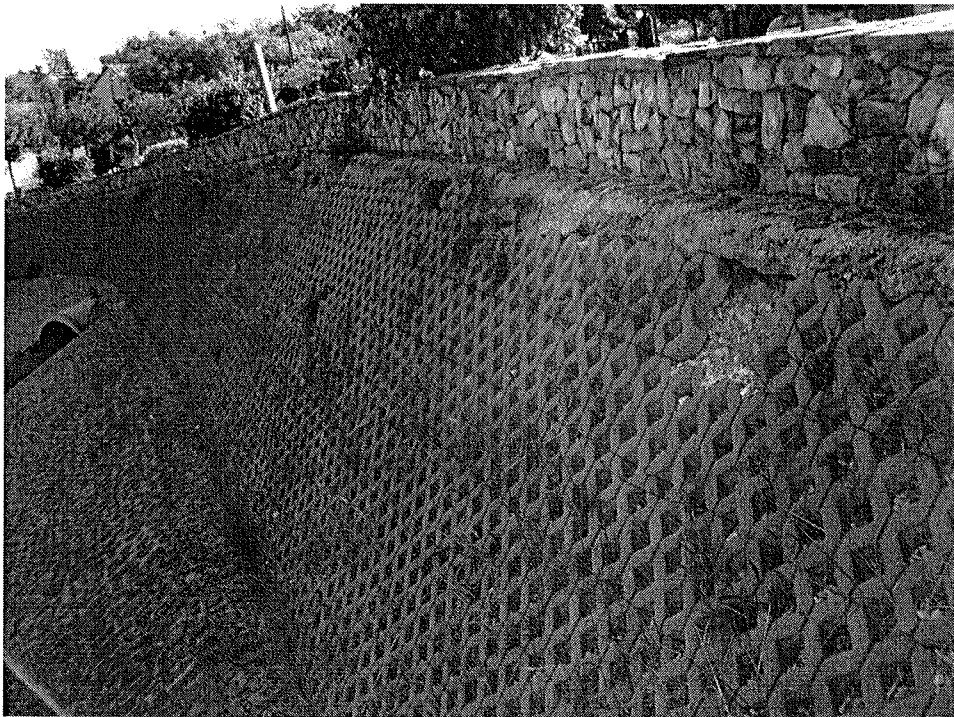
2. kép: A közelebbről készült felvételen látható, hogy a partéri beton szegélygerenda levált a gyeprácsos burkolatról és a terméskő biztonsági térdfalról. A burkoló elemek aláüregelődtek, az ágyazatot a térdfalon átbukó víz kimosta, a lapok elmozdultak, a felület kissé deformálódott. A szegélygerenda kb. 50 m-en a levegőben lóg.

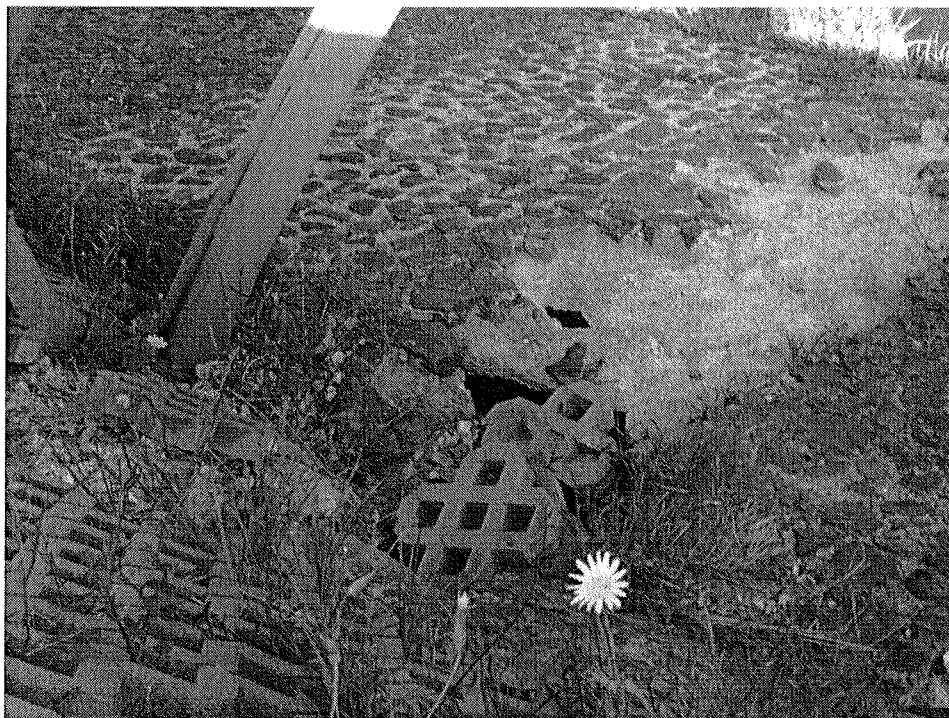
**3.kép:** A balparti hídfő mentén a teljes mederburkolat ( felső gyeprács, alsó betonba ágyazott terméskő) megsemmisült. A koncentráltan átbukó víz a burkolat alatt hatalmas üreget mosott ki. A beton aljzat a levegőben lóg.

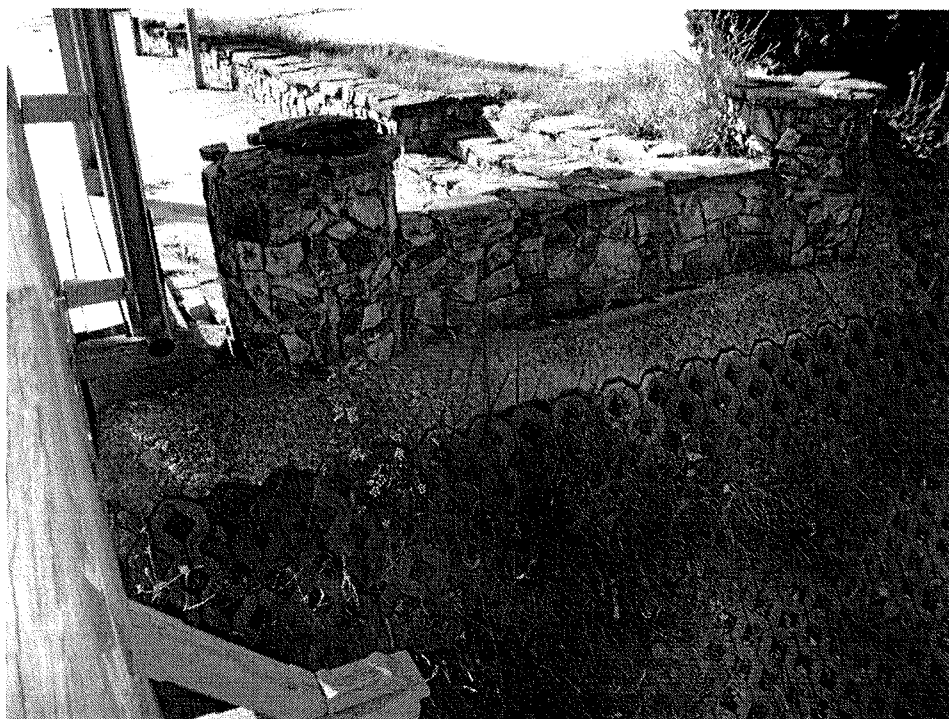
**4. kép:** A Balparti hídfő alvízi csatlakozó terméskő térfala mellett végig levált a gyeprács burkolat a lezáró szegélytől, ami pedig lerepedt a terméskő biztonsági térfalról. A víz a terméskő pillér és a hídfő feletti tető tartóoszlopa között-, illetve a híd szelvényében bukott be a mederbe.

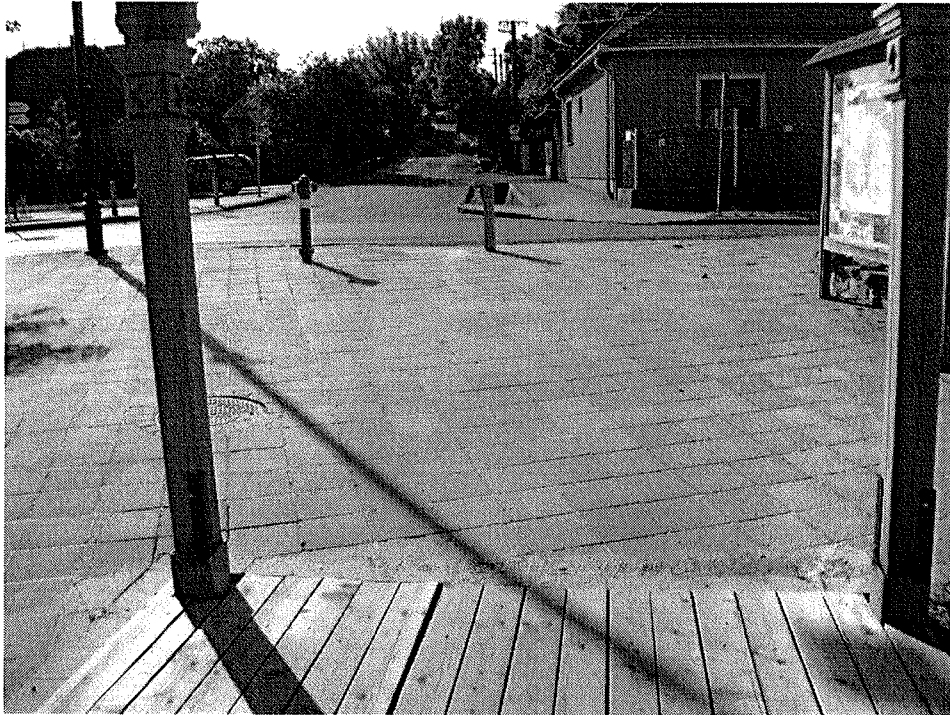
5.kép: A Kiss Ernő utca ( szemben) árkából és az útról a balparti gyalogos híd hídfőjére egyenesen zúdult rá a víz, mely a hídnál ömlött be koncentráltan a mederbe. Emiatt vannak intenzív károk a hídfőknél, mindkét oldalon (a balparton intenzívebb)

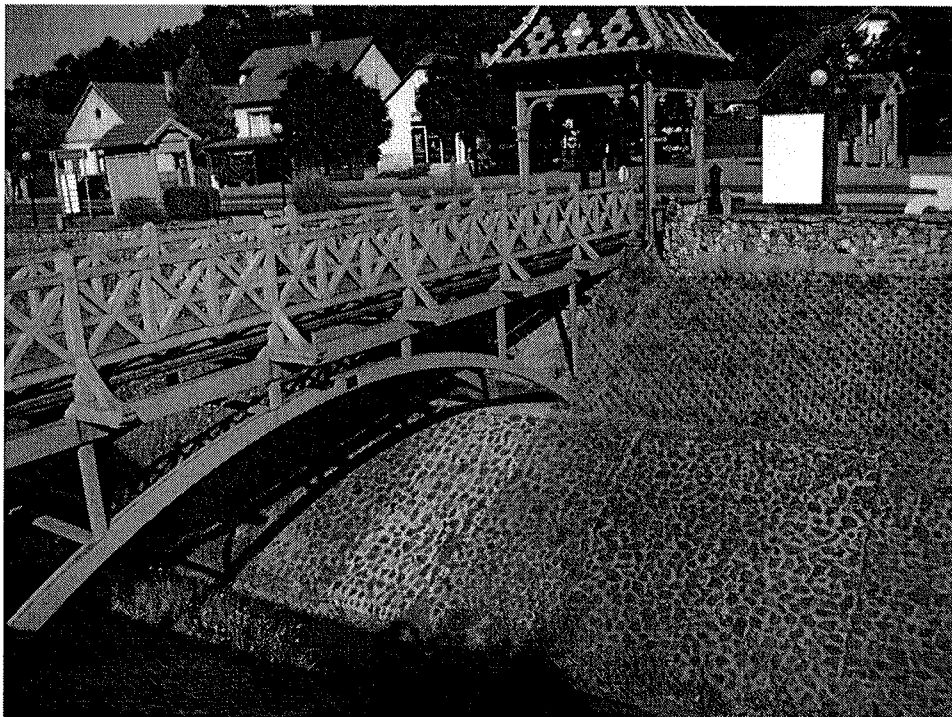
6. kép: A híd jobbparti hídfőlénél is koncentráltan folyt be a víz, mivel a terméskő biztonsági térfal itt lett megszakítva. A gyeprács burkolat a híd alatti 5 m-es szakaszon megsemmisült.

A jobbparti rézsűben azonos helyreállítás szükséges a híd alatti 5 m-es sávban, de itt a cölöp- és horgony nem szükséges, mert a híd acél szerkezete a horizontális megtámasztást két ponton biztosítja.
