**2025. október 13. napján tartandó rendkívüli ülésére****Tárgy: Döntés pályázat benyújtásáról a Mogyoródi villámárvíz okozta vis maior károk helyreállítása (EBR42: 658085) ügyében**

### MŰSZAKI SZAKVÉLEMÉNY

**2025. augusztus 31-i esőzések okozta vis maior jellegű  
út-, árok- és partfalkárosodások helyreállítása**

**EBR42: 658 085**

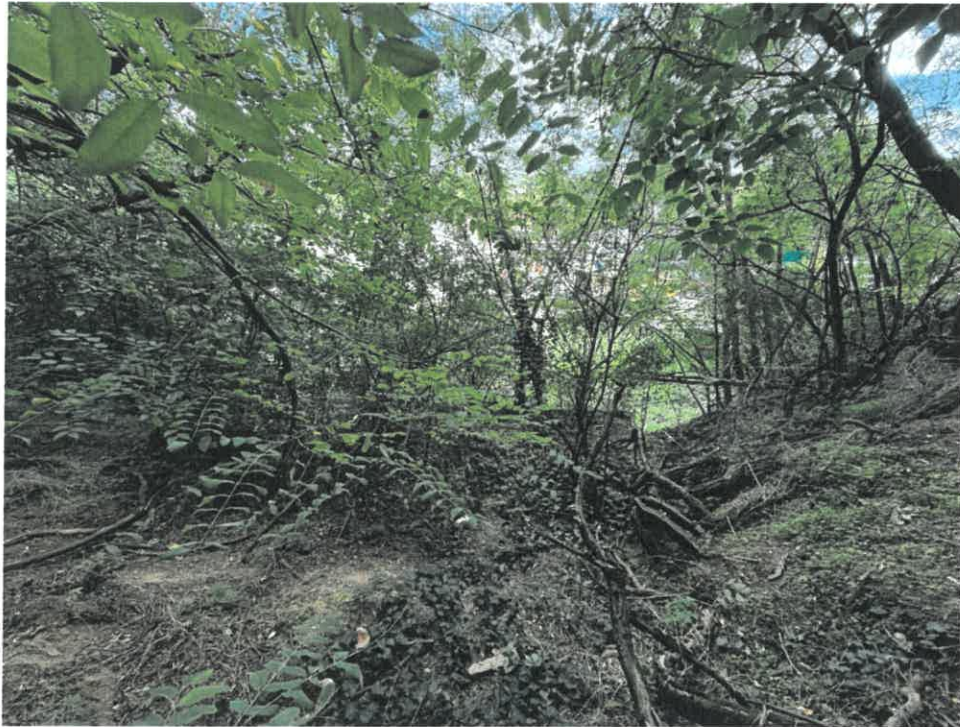
1. kép – Fóti út (1456 hrsz.) a patak-jobboldali partfal károsodása

A patakmeder jobbparti mederoldalát összesen 95 fm hosszban gabionkosaras támfal megépítésével kell stabilizálni. A munkálatok egy része a 2024-ben beadott vis maior esemény következtében megtámasztásra kerülő partfalszakasz előtt a Fő tér melletti surrantóig tart, másik partfalszakasz a korábbi vis maior szakaszt követően kerül megtámasztásra.

A gabion fal 20 cm vastag homokoskavics ágyazatra épül, 5 sor 1,0 m magas gabion elem beépítésével. Az alsó gabionsor a patakmeder síkja alá kerül, ez a sor a támfal alptestje. E fölött 4 sor gabionhálós támfalelem kerül elhelyezésre. A gabionfal szélessége 2,5-1,5 m között kerül lelépcsőzésre, az alsó két sor 2,5 m széles, a felső sor 1,5 m széles. A támfal homlokfalát falazó könnyűállvány megépítése mellett szárazon rakott, zsáluzott kőfallal kell építeni. A támfal mögött, valamint a felső sor és az út melletti padka között stabilizált feltöltés készül, helyi, ill. hozott anyagból, réteges terítéssel, tömörítéssel, felszínét 1:2-es rézsúhajlással kell kialakítani. A rézsú felületen kókuszmatracos védelem és füvesítés készül.

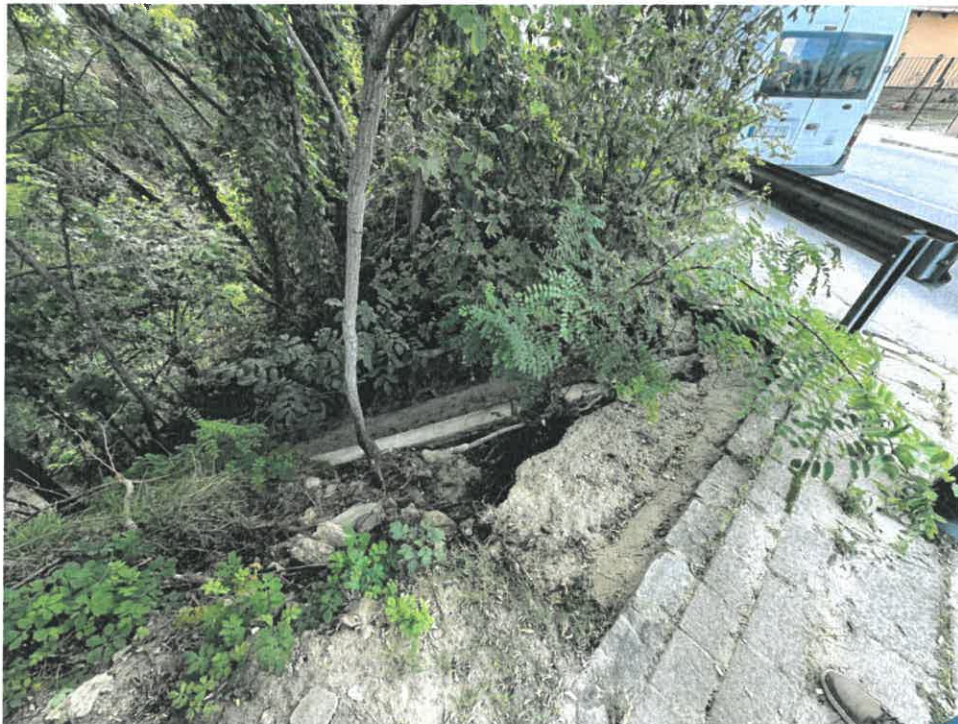
2. kép – Fóti út (1456 hrsz.) a surrantó alatti kimosódás a patak jobbpartján

A Fő téri térkő burkolat mellett épült surrantó alatti kimosódást C20625-24-F1 földnedves betonnal kell kitölteni.

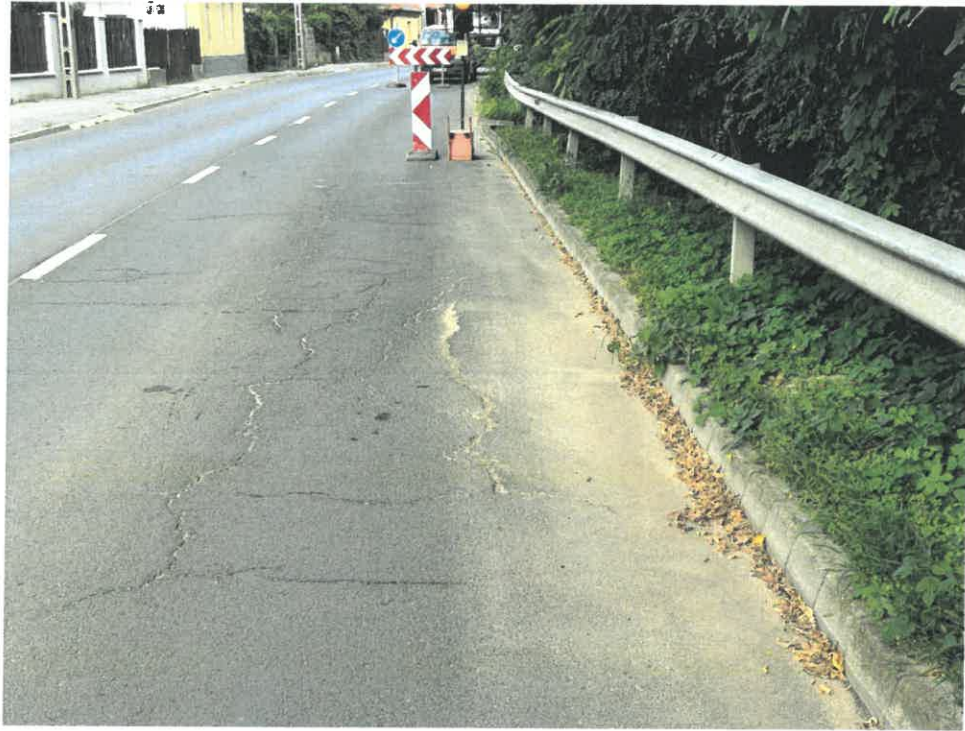
3. kép – Fóti út (1456 hrsz.) repedések az aszfalt burkolatban

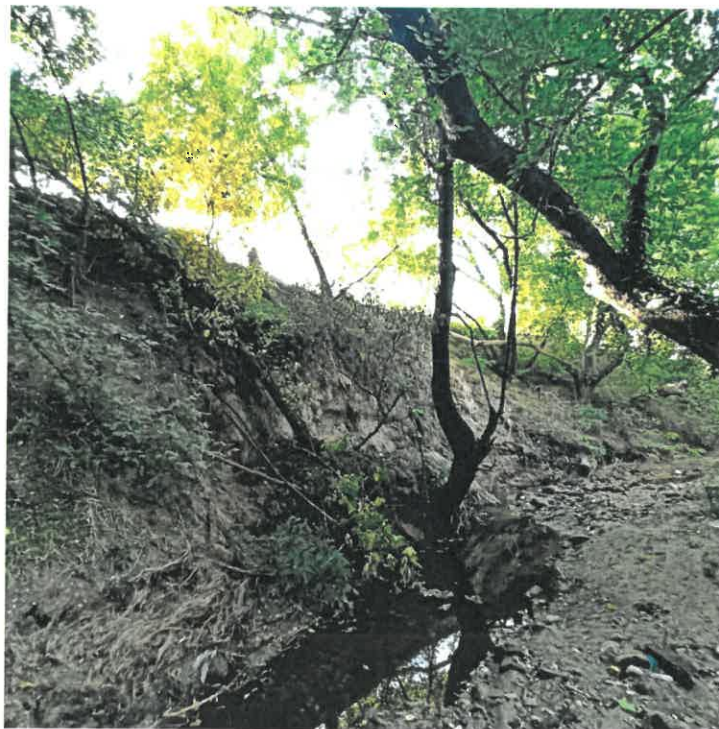
4. kép – Karéjos kimosódás a patak balpartján (1456 hrsz.)

A balparti mederoldal megtámasztását 15 fm hosszban kell elvégezni, gabionkosaras támfal megépítésével. A tervezett támfal szerkezeti kialakítása megegyezik a jobbparti – a fentiekben leírt – 5 m magas megtámasztó szerkezet kialakításával.

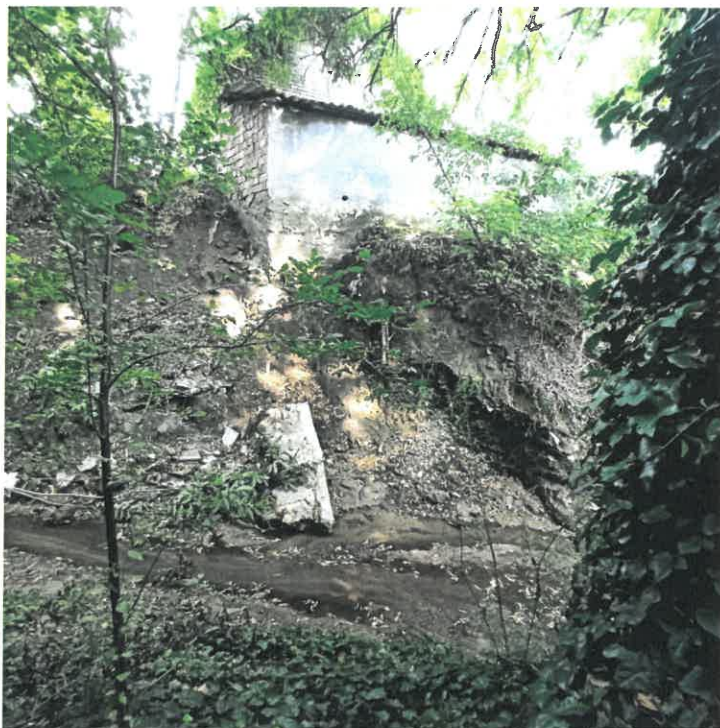
5. kép – Karéjos kimosódás a patak balpartján (1456 hrsz.), melléképület alámosódása

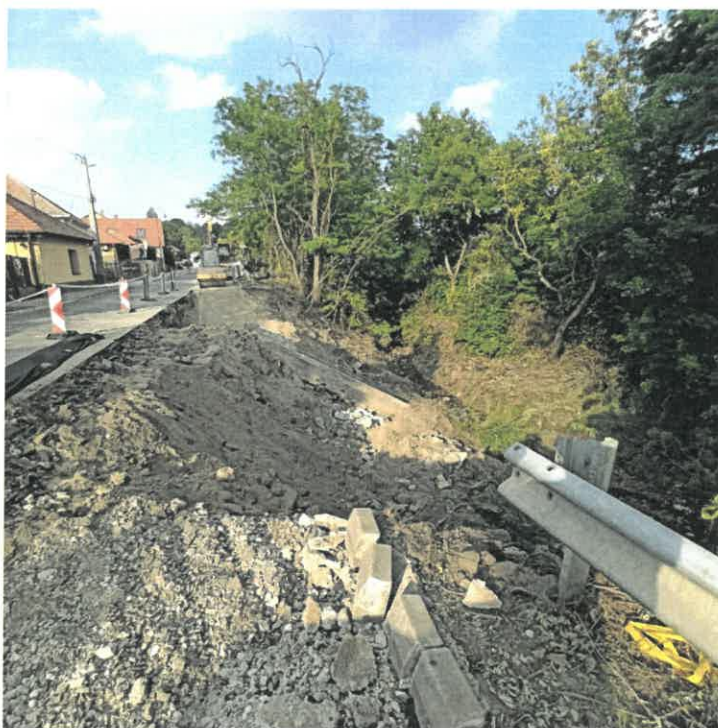
6. kép – Fóti út (1456 hrsz.) korábbi leszakadás megtámasztása a Magyar Közút kivitelezésében

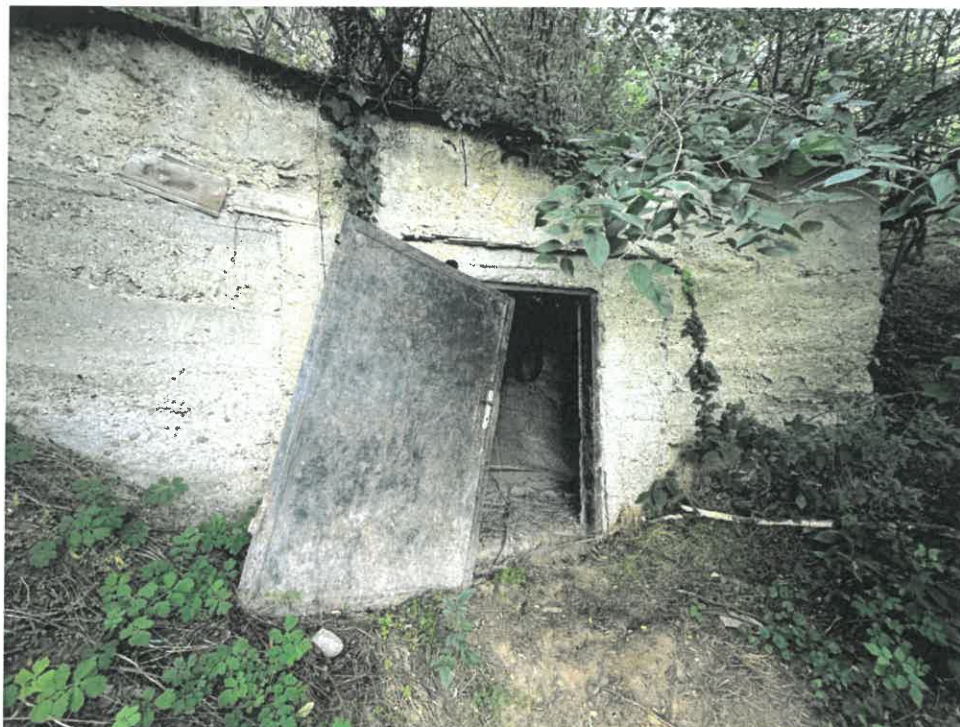
7. kép – Rózsa utca 2-4. sz. (1114 hrsz.) alatti tárolóhelyiség bejárata

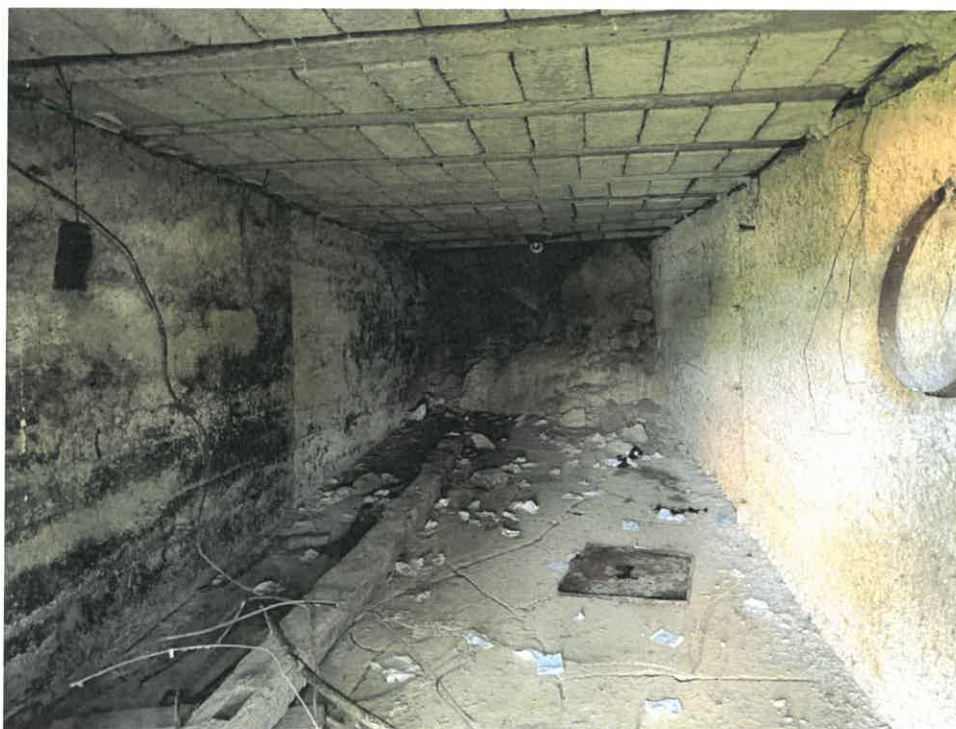
8. kép – Rózsa utca 2-4. sz. (1114 hrsz.) alatti tárolóhelyiség – pince - belseje

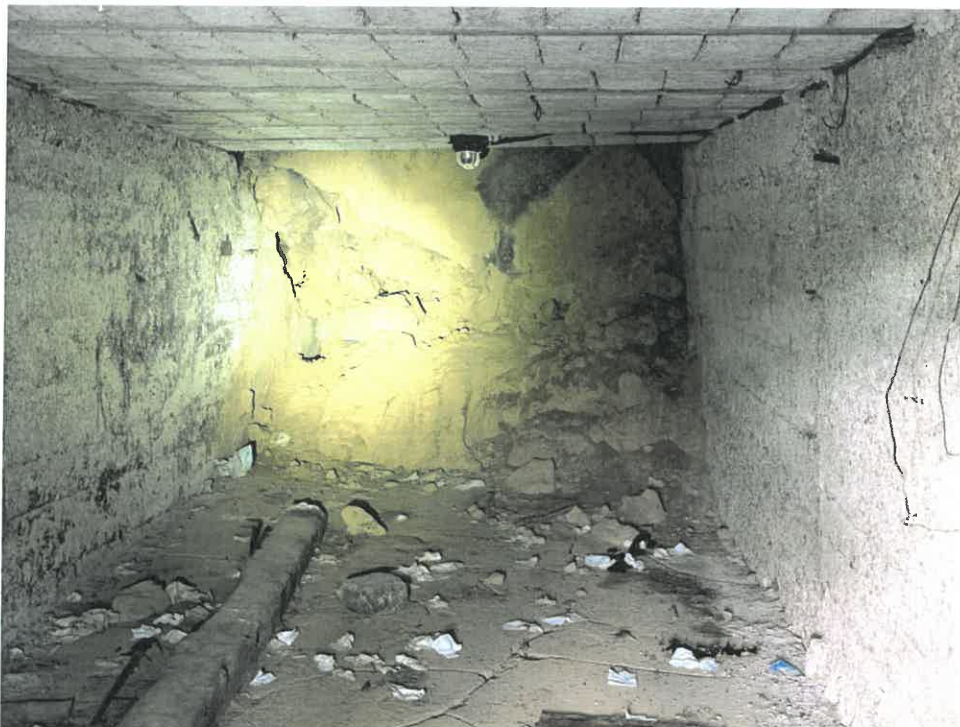
*Csapadékos, valamint fagyos időben a már kialakult üreg tovább harapódzhat a felszín felé, így a partfal leomolhat, ezért a kárelhárítás indokolt.*

9. kép – Rózsa utca 2-4. sz. (1114 hrsz.) alatti tárolóhelyiség – pince beomlás a vájvégen

A keletkezett pincebeszakadás feltárását, tömedékelését a lehető leghamarabb el kell végezni.

A tömedékelés során el kell végezni az omlás helyének kitakarítását keretácsolat biztosítás mellett, ~4,0 m mély akna lemélyítésével a pincetalpig.

A pincetér előkészítése után az üreget habbetonnal kell feltölteni. A habbeton a kötés során zsugorodik, ezért a maradék üreget utólagosan ki kell injektálni H25 cementhabarccsal. A H25-ös záró injektálás készítése szivattyús anyag lejuttatással P-5-8 bar nyomással történik, amíg a habarcs az akna tetejétől ~25 cm - ig meg nem jelenik. A maradék részt helyi anyaggal lehet kitölteni.

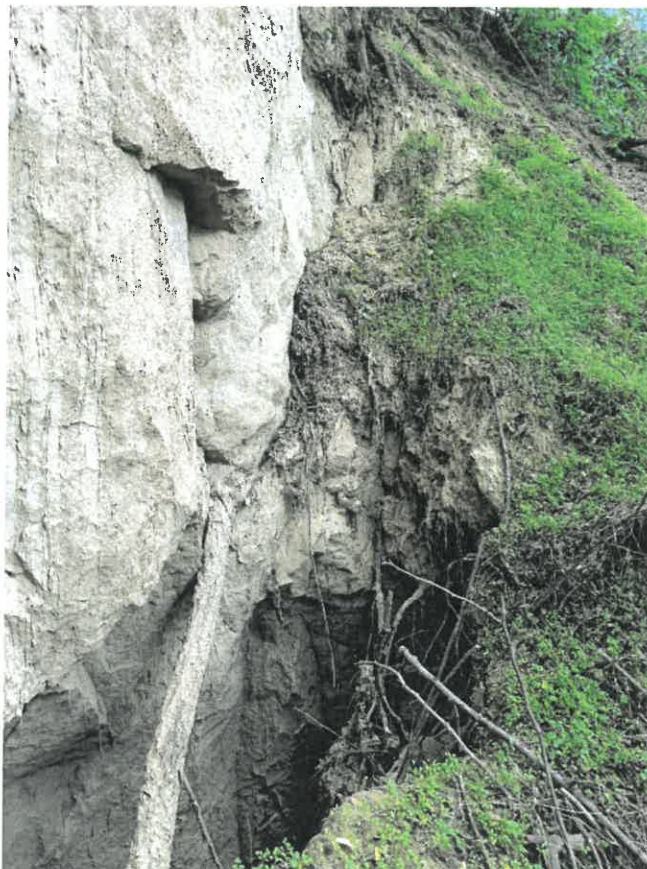
10. kép – Rózsa utca 2-4. sz. (1114 hrsz.) alatti pince beomlás felső kürtője

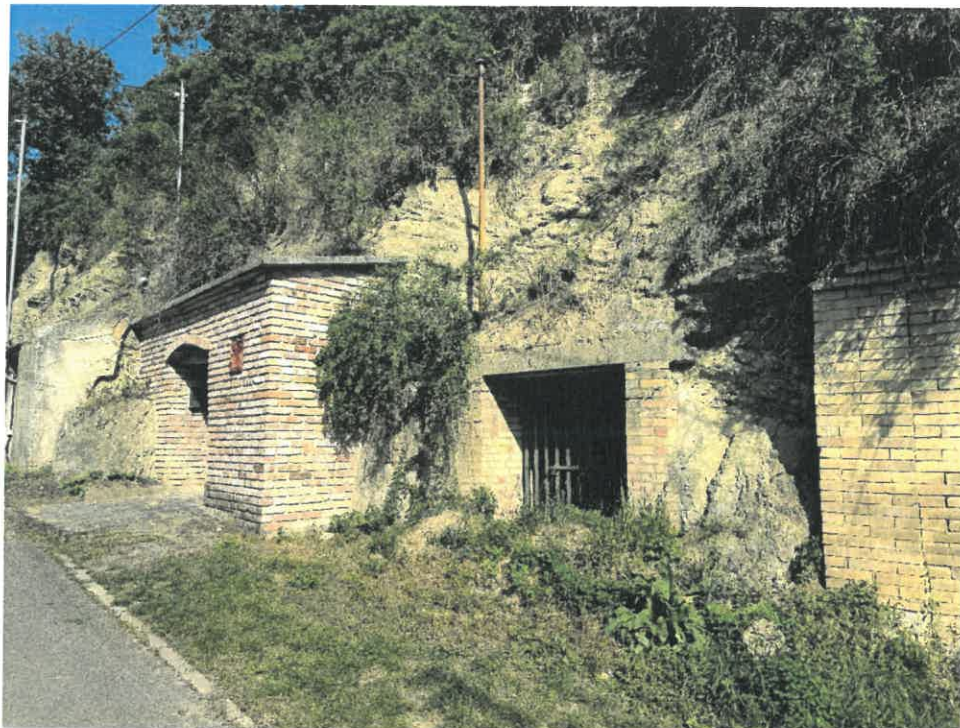
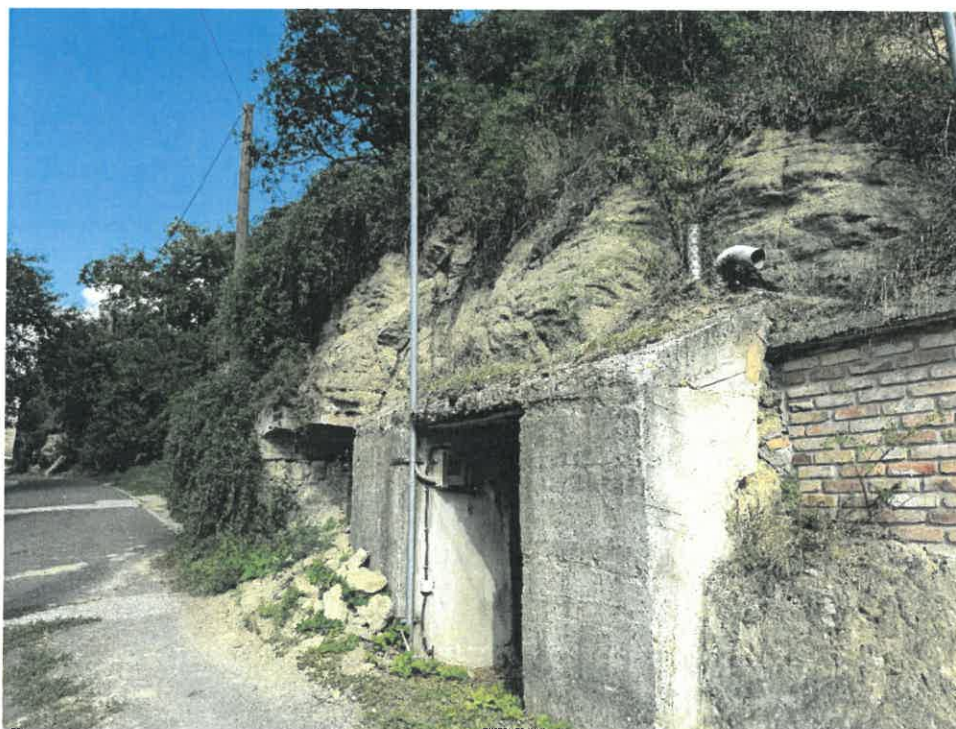
*Csapadékos, valamint fagyos időben a partfal tovább károsodhat, ami veszélyezteti az úton való közlekedést, parkolást, a légkábeleket tartó oszlopot, valamint nagyobb omlás esetén korlátozódik a földkábelek havária esetén való elérhetőséget, ezért a kárelhárítás indokolt.*

11. kép – Pincesor utca (231/1; 231/2 hrsz.) partfal károsodás

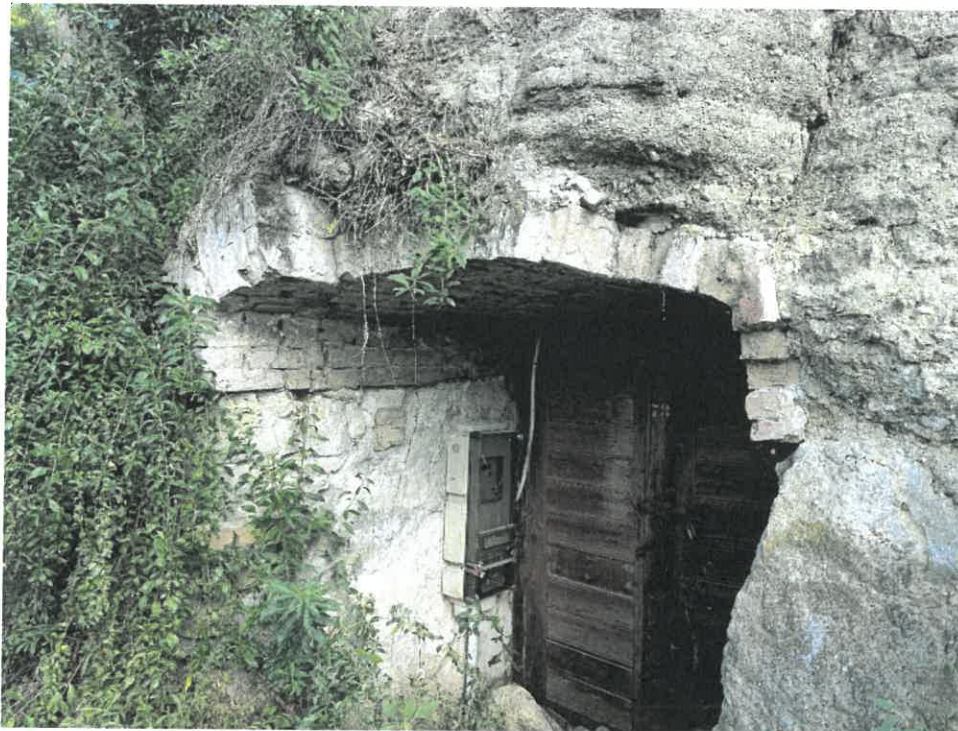
13. kép – Pincesor utca (231/1; 231/2 hrsz.) pince bejárat körüli károsodás, boltív omlás

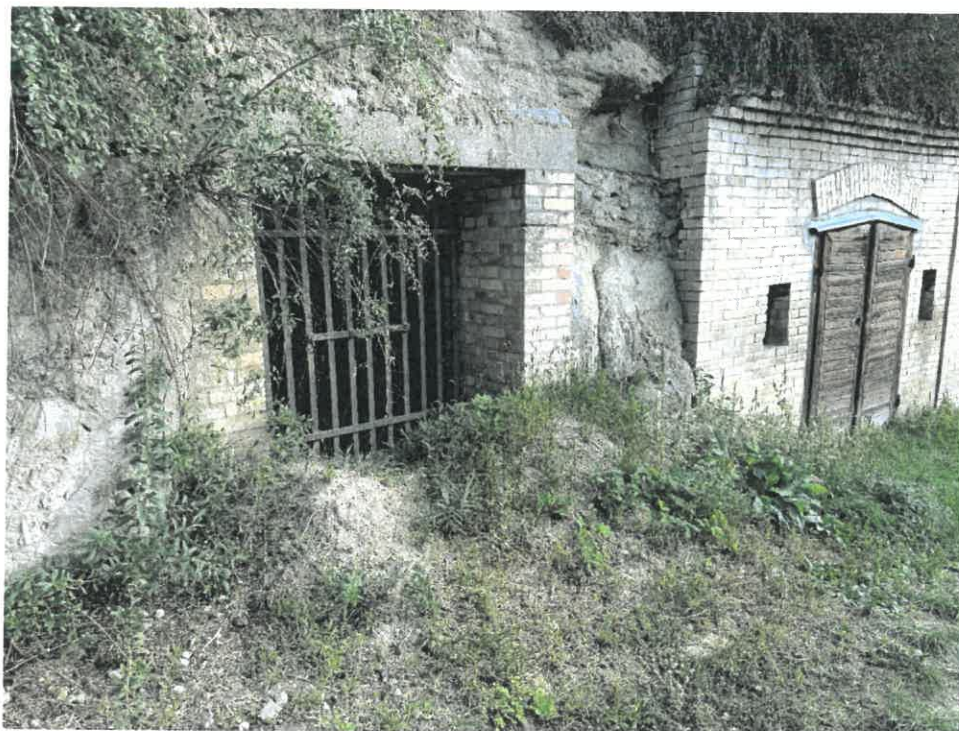
14. kép – Pincesor utca (231/1; 231/2 hrsz.) pince bejárat körüli károsodások

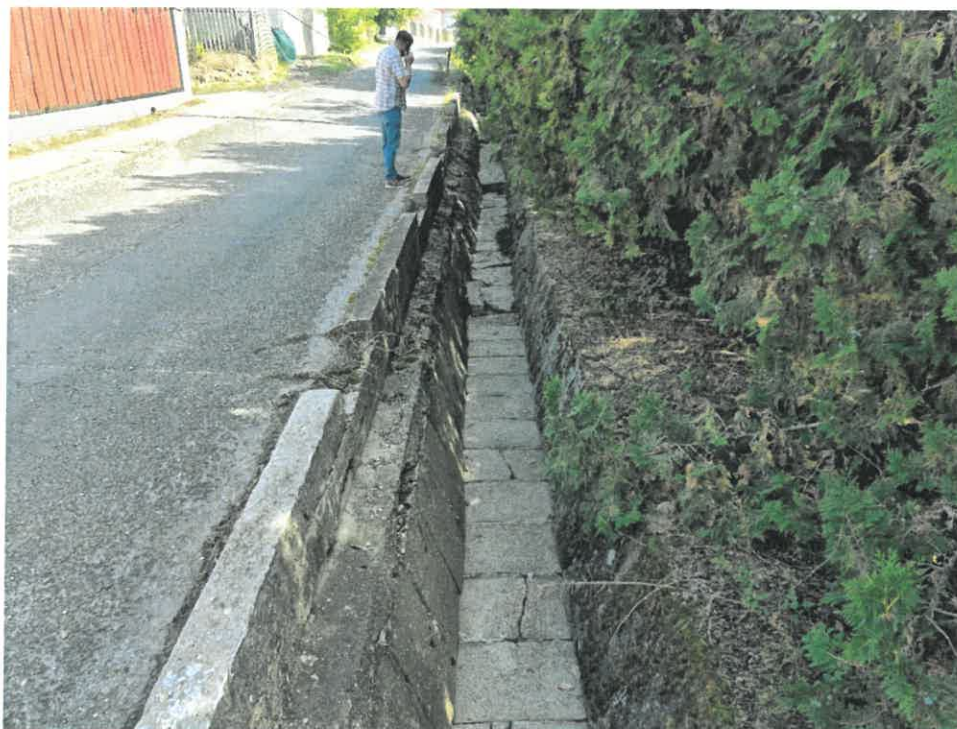
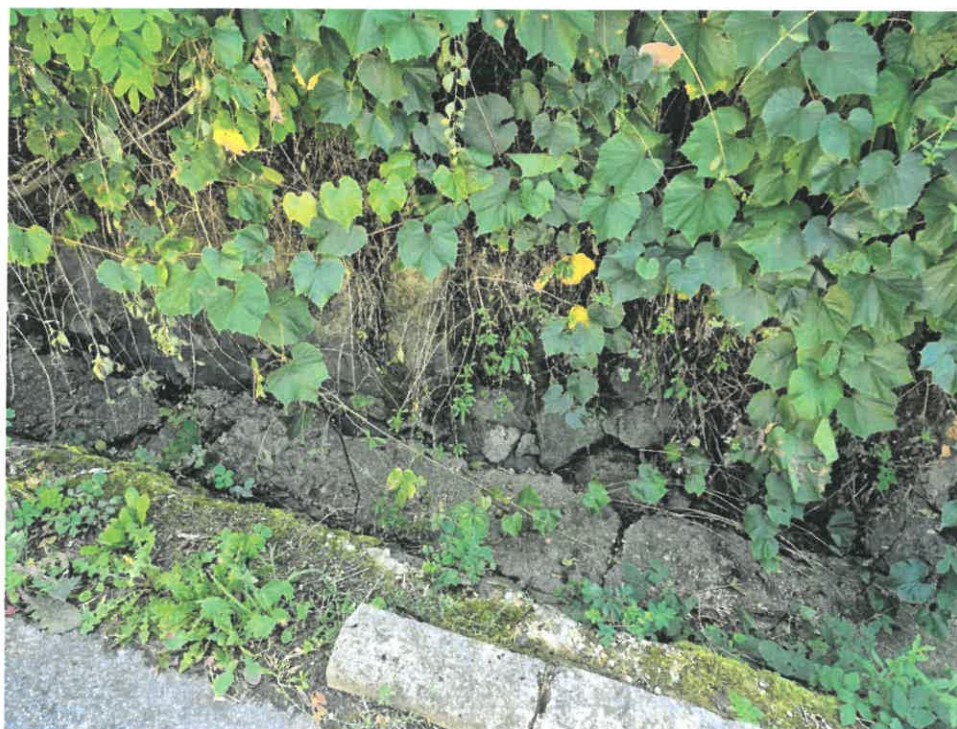
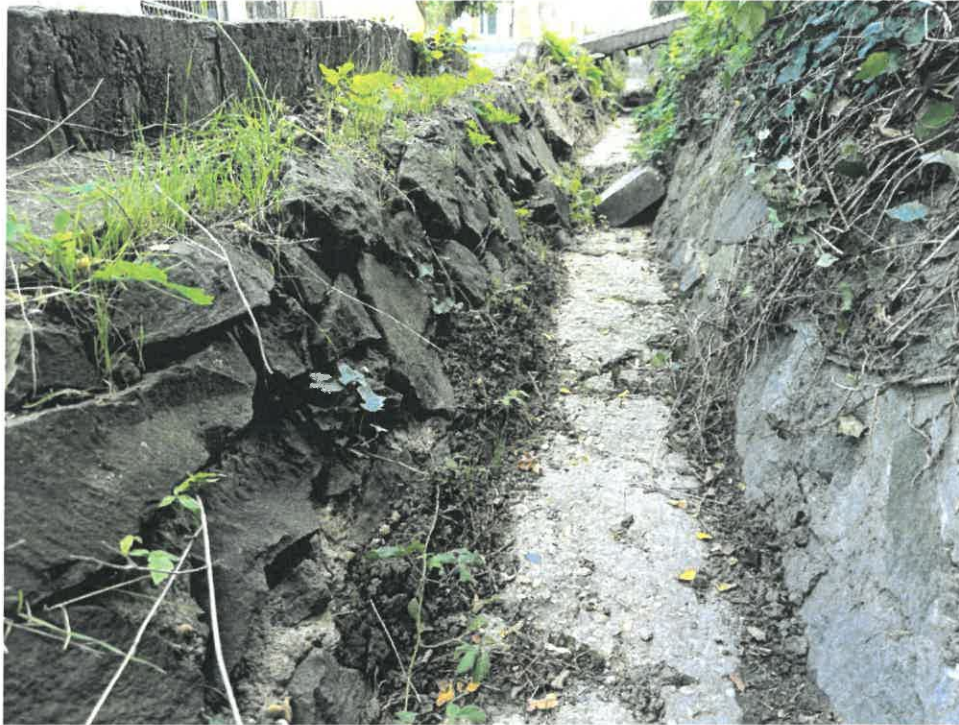
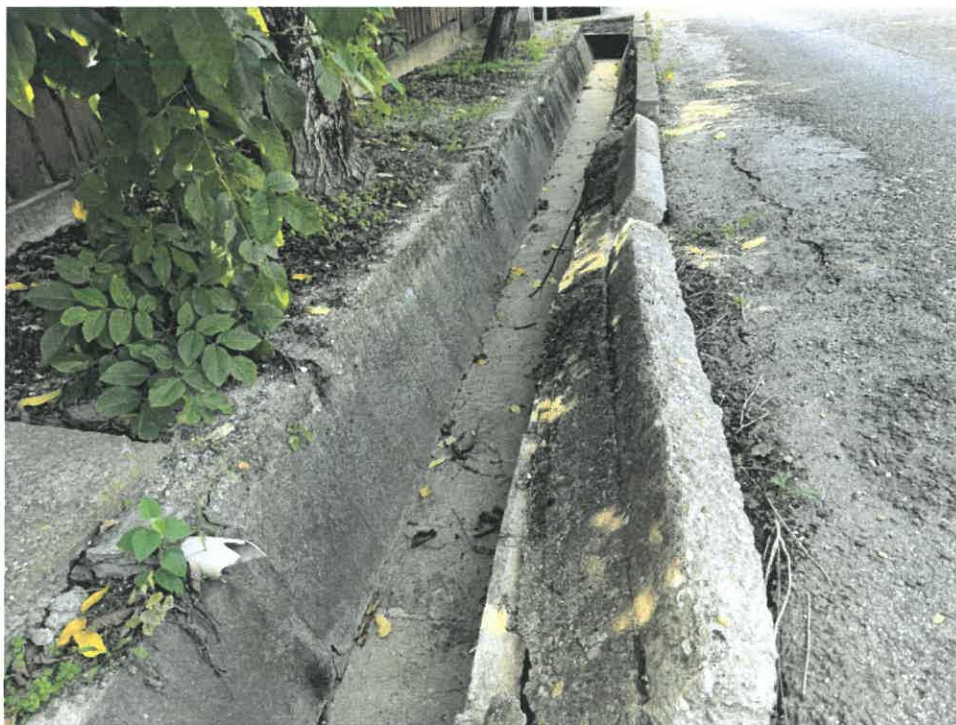
- A **Kiss Ernő utcában** a meglévő mederlapos burkolatot a levonuló vízhozam helyszíni méréseink szerint mintegy 99 fm hosszban megbontotta, a lapokat felszaggatta, a 12 m hosszú rácsos folyókár feliszapolta. Az útburkolat 20 m hosszon, 1 m szélességben kimosódott. A károsodások veszélyeztetik a biztonságos közlekedést és a felszíni vizek biztonságos levezetését.

15. kép – Kiss Ernő utca (314/1 hrsz.) árokburkolat károsodása

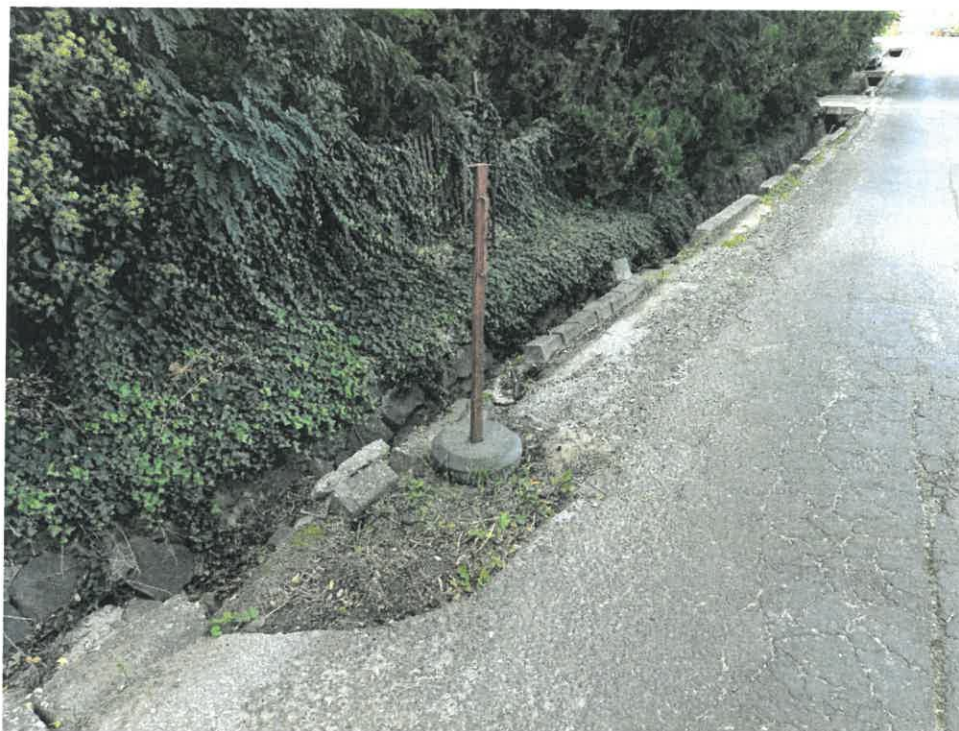
19. kép – Kiss Ernő utca (314/1 hrsz.) árok- és útburkolat károsodása

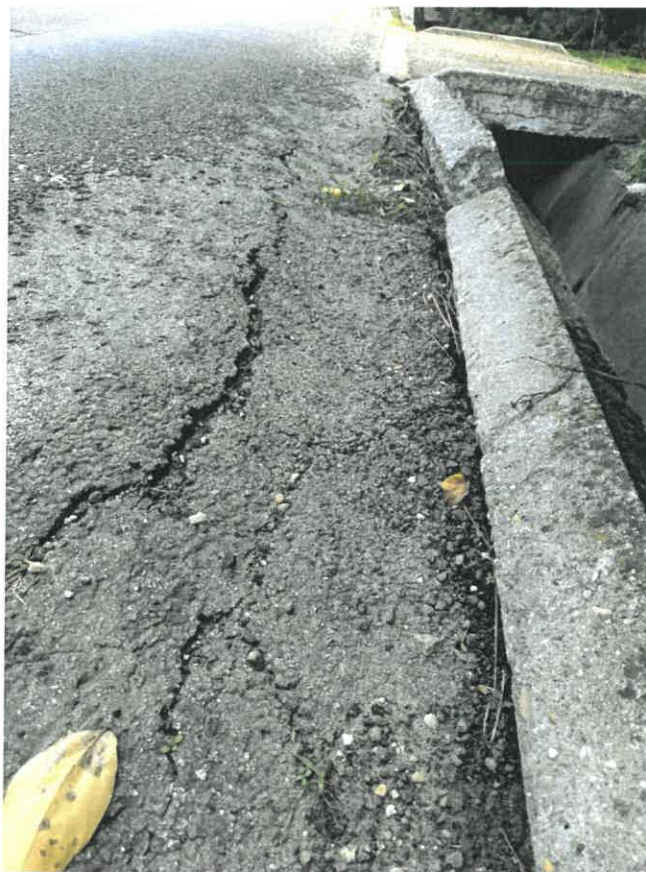
20. kép – Kiss Ernő utca (314/1 hrsz.) útburkolat károsodása

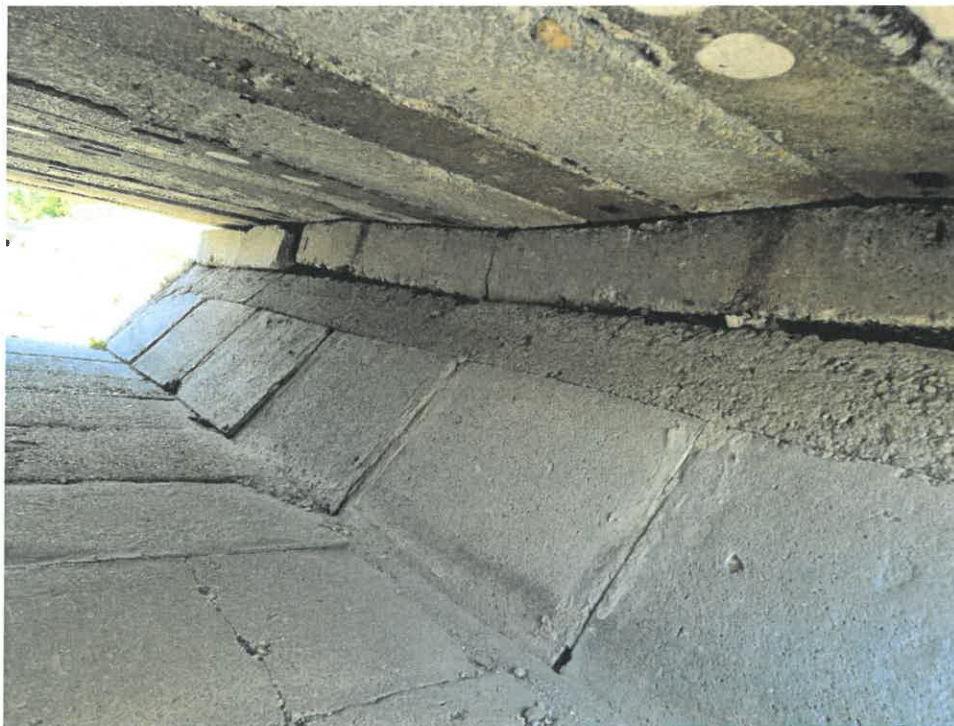
21. kép – Ág utca (717/3 hrsz.) 10. sz előtti kapubehajtó alatti burkolt árok átvezetése, eltört tartógerendák

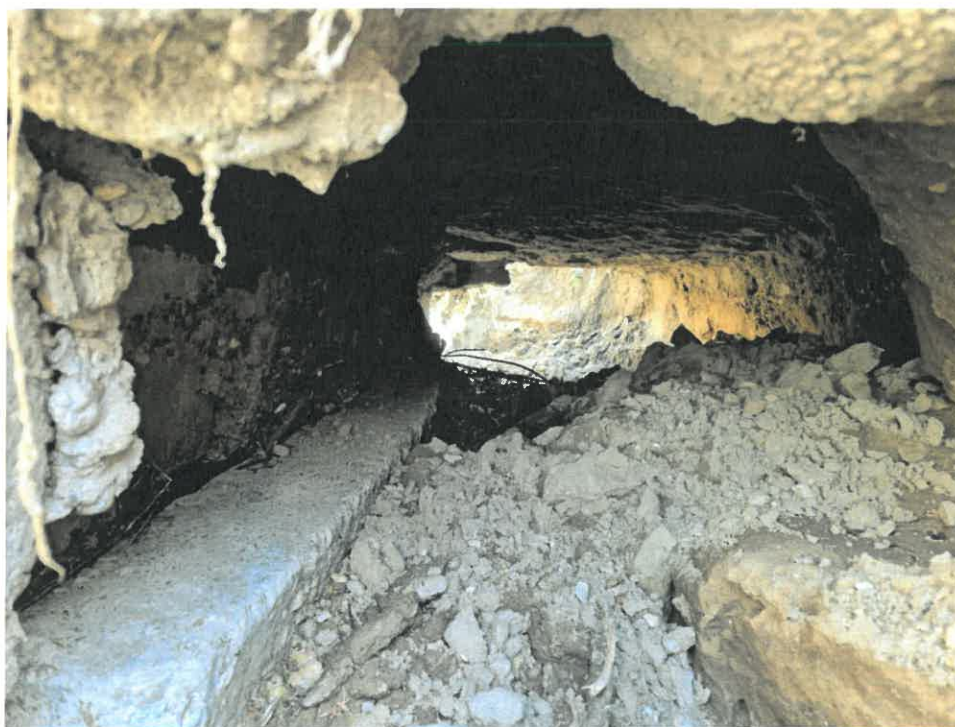
- Az **Ág utcában**, a 10. sz ingatlan előtt a víz a burkolt medret megkerülve kimosta a kapubehajtót, veszélyeztetve a közlekedést és a felszíni vizek biztonságos levezetését.

22. kép – Ág utca (717/3 hrsz.) 10. sz előtti kapubehajtó alatt a burkolt árok melletti kimosódás
