**2025. október 13. napján tartandó rendkívüli ülésére****Tárgy: Döntés pályázat benyújtásáról a Mogyoródi villámárvíz okozta vis maior károk helyreállítása (EBR42: 658085) ügyében**

### MŰSZAKI SZAKVÉLEMÉNY

**2025. augusztus 31-i esőzések okozta vis maior jellegű  
út-, árok- és partfalkárosodások helyreállítása**

**EBR42: 658 085**

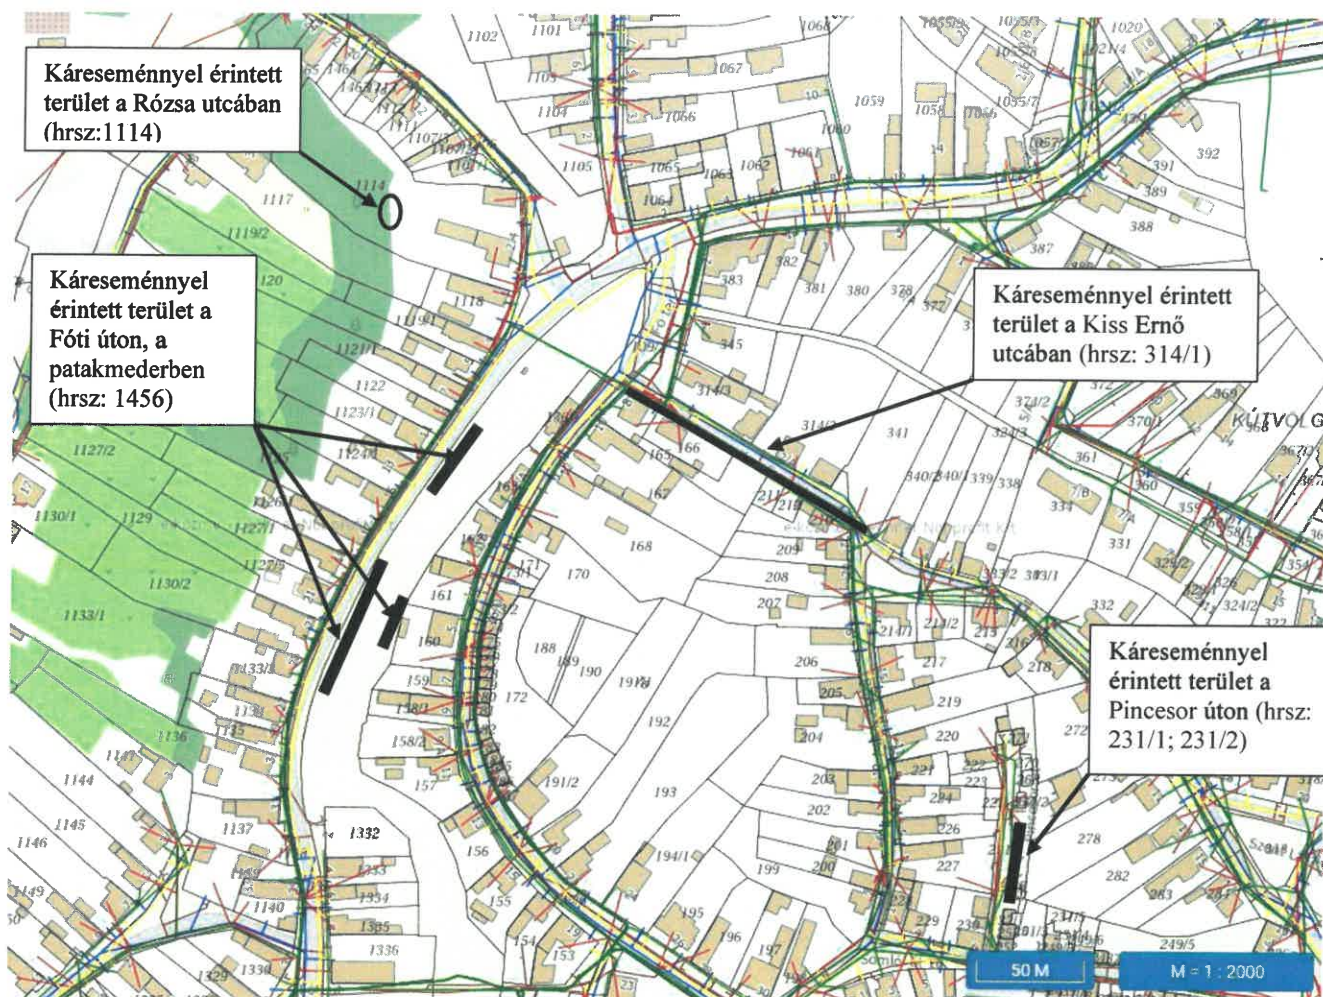
**1. ábra – a Rózsa utca, Fóti út, Kiss Ernő utca és Pincesor utcai károsodással érintett területek közműterképe az E-közmű nyilvántartása szerint**

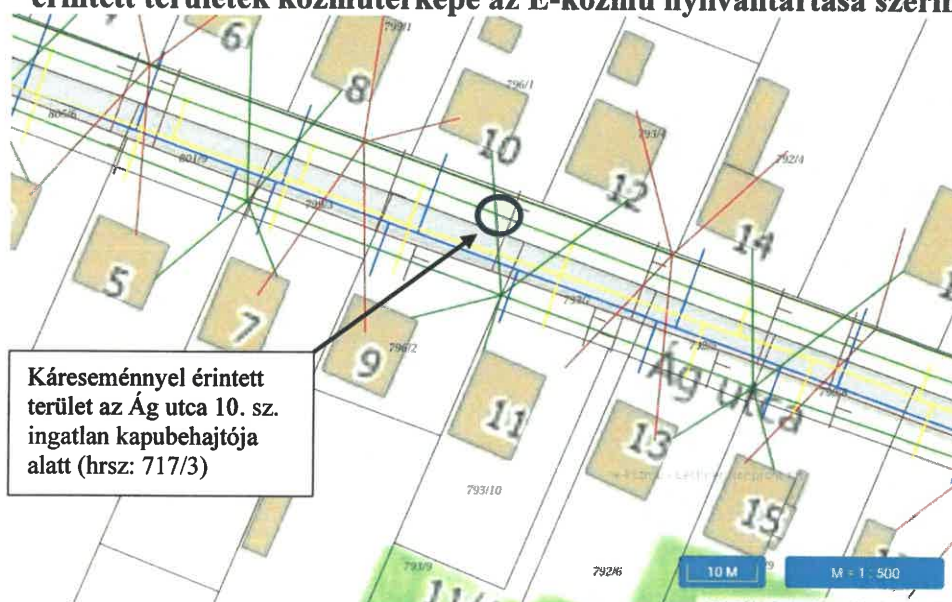
**2. ábra – Ág utca 10. sz ház előtti kapubehajtó melletti kimosódás területének közműterképe az E-közmű nyilvántartása szerint**
